PRÜFBERICHT

REUTER CLEANOX 5.0 - PASSIVSCHICHTZUSTAND NACH SCHWEIßNAHTNACHBEHANDLUNG

Aktenzeichen	22029018
Ausfertigung	Elektronische Version, rechtlich bindend ist ausschließlich gesiegeltes Dokument
Auftraggeber	Reuter GmbH & Co. KG Schimmelbuschstraße 9e 40699 Erkrath
Auftrag vom	23.08.2022
Zeichen	-
Eingegangen am	03.01.2023
Prüfgegenstand/ Untersuchungsmaterial	Nichtrostender Stahl 1.4301 und 1.4404 Reuter Cleanox 5.0 Polisher Elektrolyt
Eingegangen am	09.02.2023
Prüfzeitraum	April/Mai 2023
Prüfort	Bundesanstalt für Materialforschung (BAM) Unter den Eichen 87, 12005 Berlin
Prüfung gemäß	BAM STAA-76-08-FES ASTM A 967 KorroPad Prüfanleitung

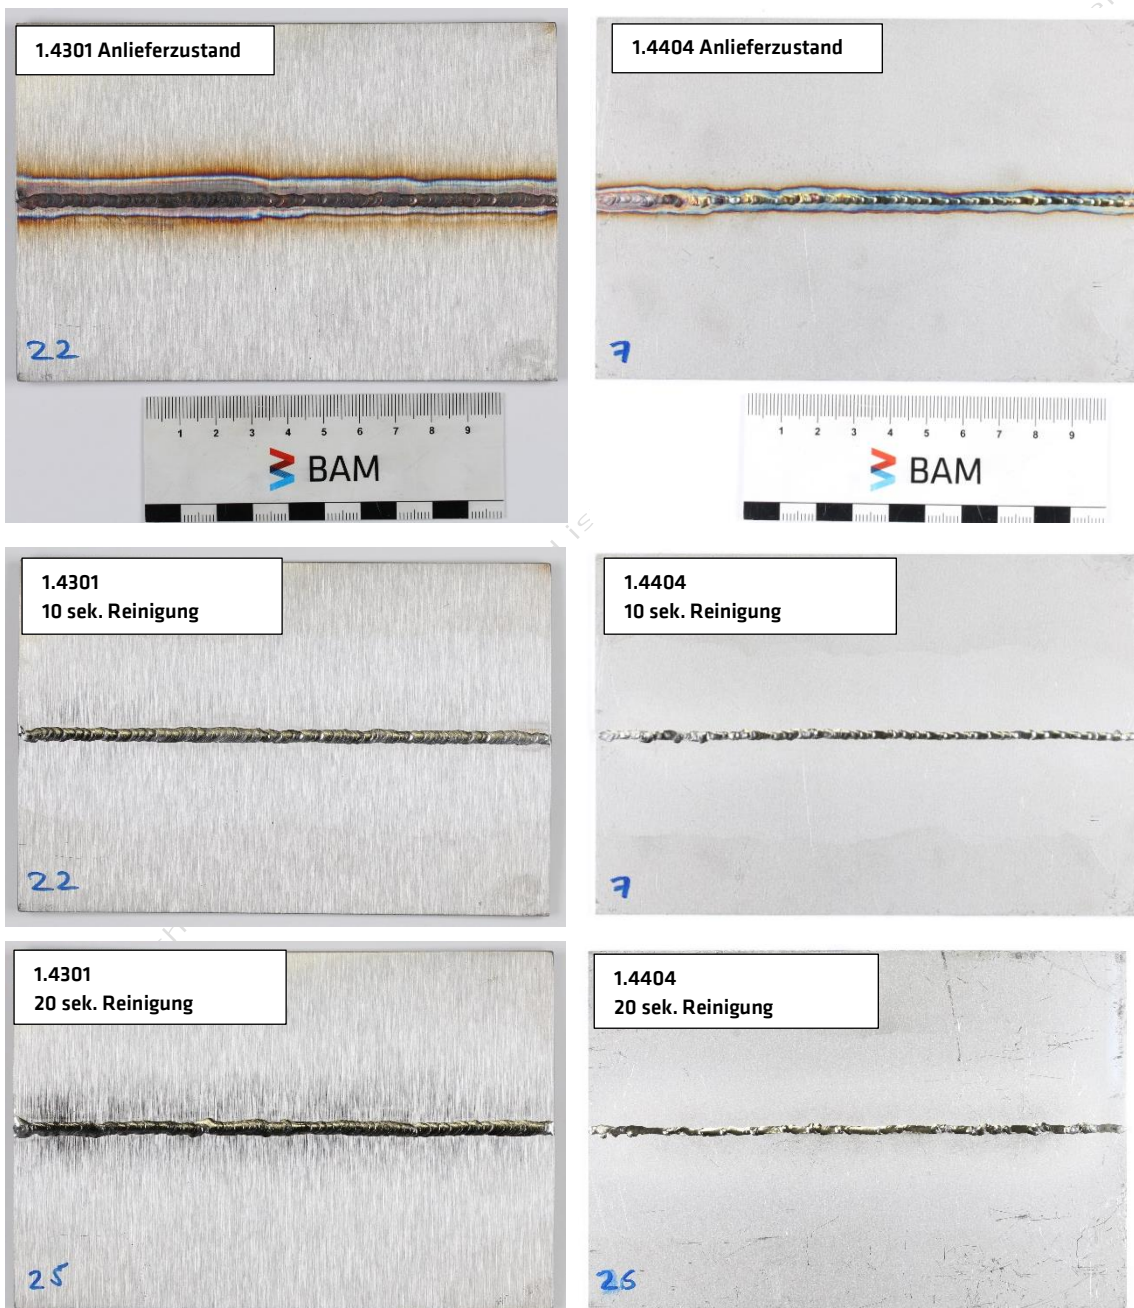
In den Laboren der BAM erfolgte die Schweißnahtreinigung handgeführt in leicht kreisenden Bewegungen entsprechend den Vorgaben des Auftraggebers (Abb. 2). Die Reinigungsdauer betrug 10 Sekunden. Die Wärmeeinflusszone war im Nachgang metallenglänzend und anlauffarbenfrei. In Einzelversuchen wurde die Reinigungsdauer auf 20 Sekunden verlängert, was zu einer deutlichen Änderung der Oberflächenstruktur führte. Exemplarische Oberflächen sind in Abb. 3 gegenübergestellt.

Abb. 3: Blechcoupons aus 1.4301 (l.) und 1.4404 (r.) im Anlieferungszustand mit Anlauffarben (o.), nach 10 sek. (m.) und 20 sek. (u.) Schweißnahtnachbehandlung mit Reuter Cleanox 5.0

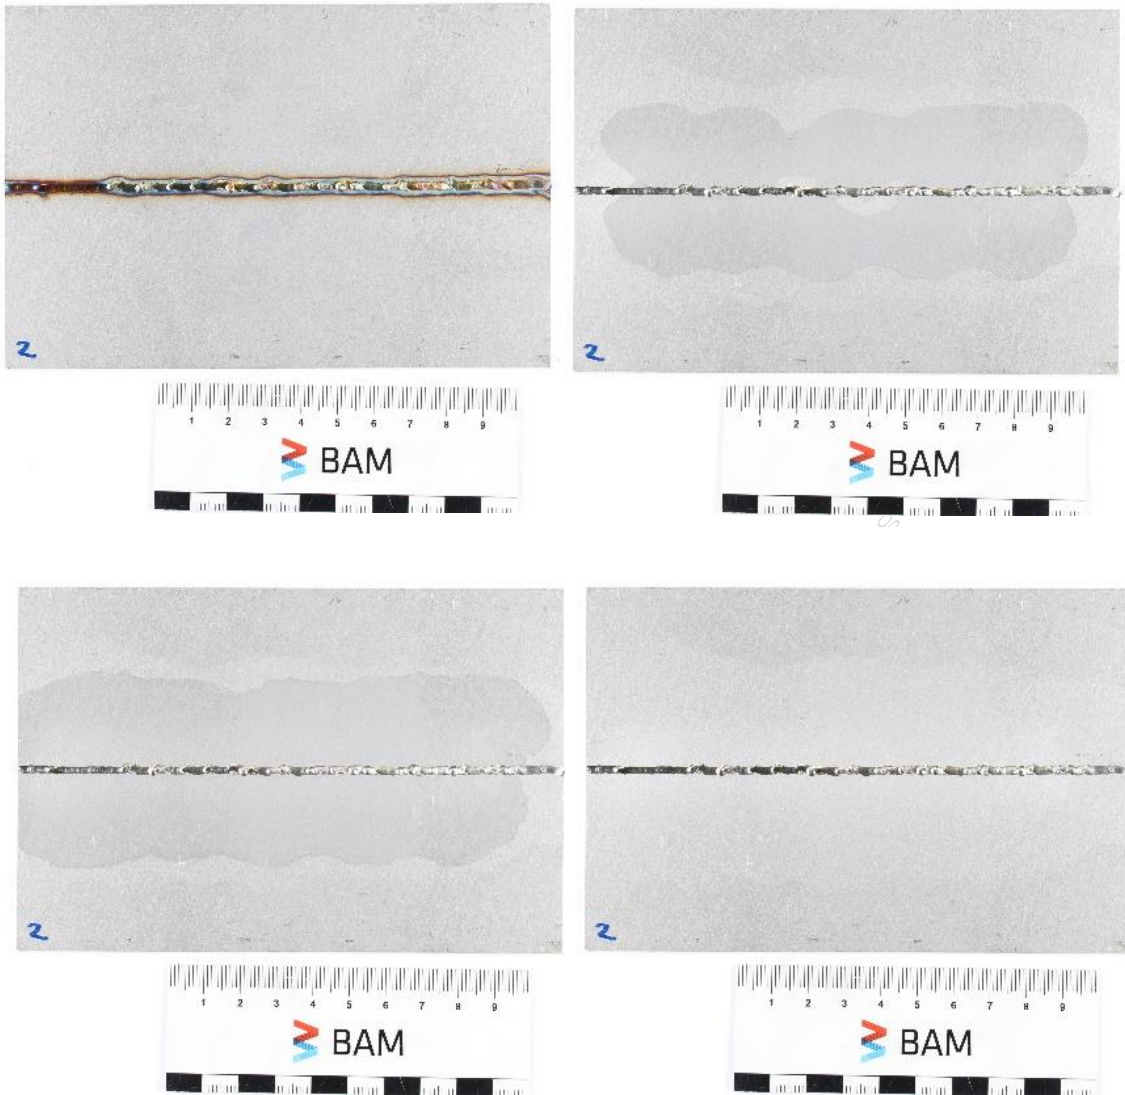
4.1 Blehcoupon 2 - 1.4404

Ergebnis: keine der Proben wies eine Kupferablagerung auf, es konnte kein freies Eisen detektiert werden. Die Prüfung wurde bestanden!

Abb. 4: ASTM A967 Practice D, Blehcoupon 2, 1.4404, Ausgangszustand (o.l.), Prüflösung nach Schweißnahtnachbehandlung appliziert (o.r.), Prüfergebnis nach 6 Minuten (u.l.) nach Abspülen mit dest. Wasser (u.r.); **keine Anzeigen**

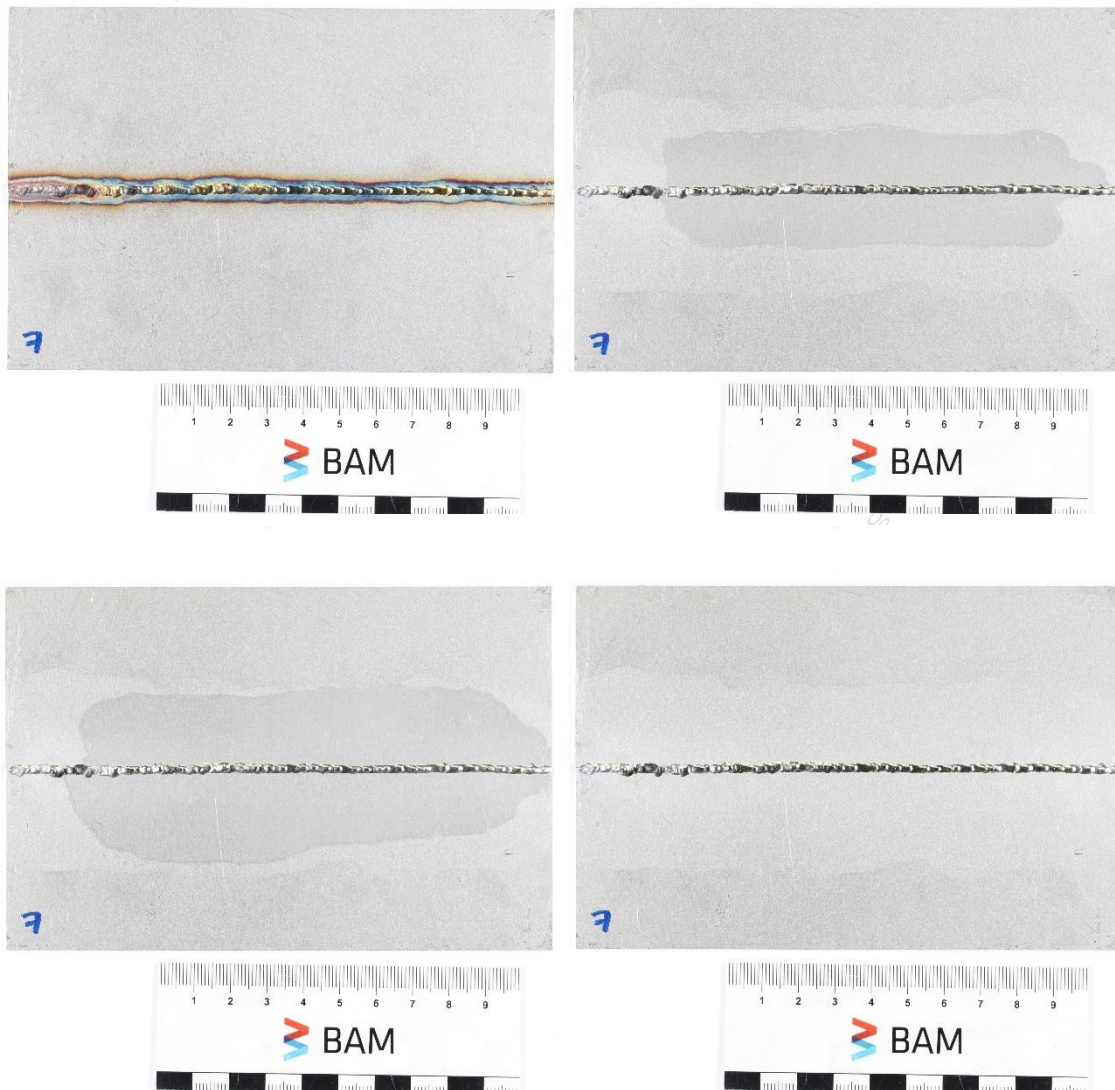
4.2 Blehcoupon 7 - 1.4404

Abb. 5: ASTM A967 Practice D, Blehcoupon 7, 1.4404, Ausgangszustand (o.l.), Prüflösung nach Schweißnahtnachbehandlung appliziert (o.r.), Prüfergebnis nach 6 Minuten (u.l.) nach Abspülen mit dest. Wasser (u.r.); **keine Anzeigen**

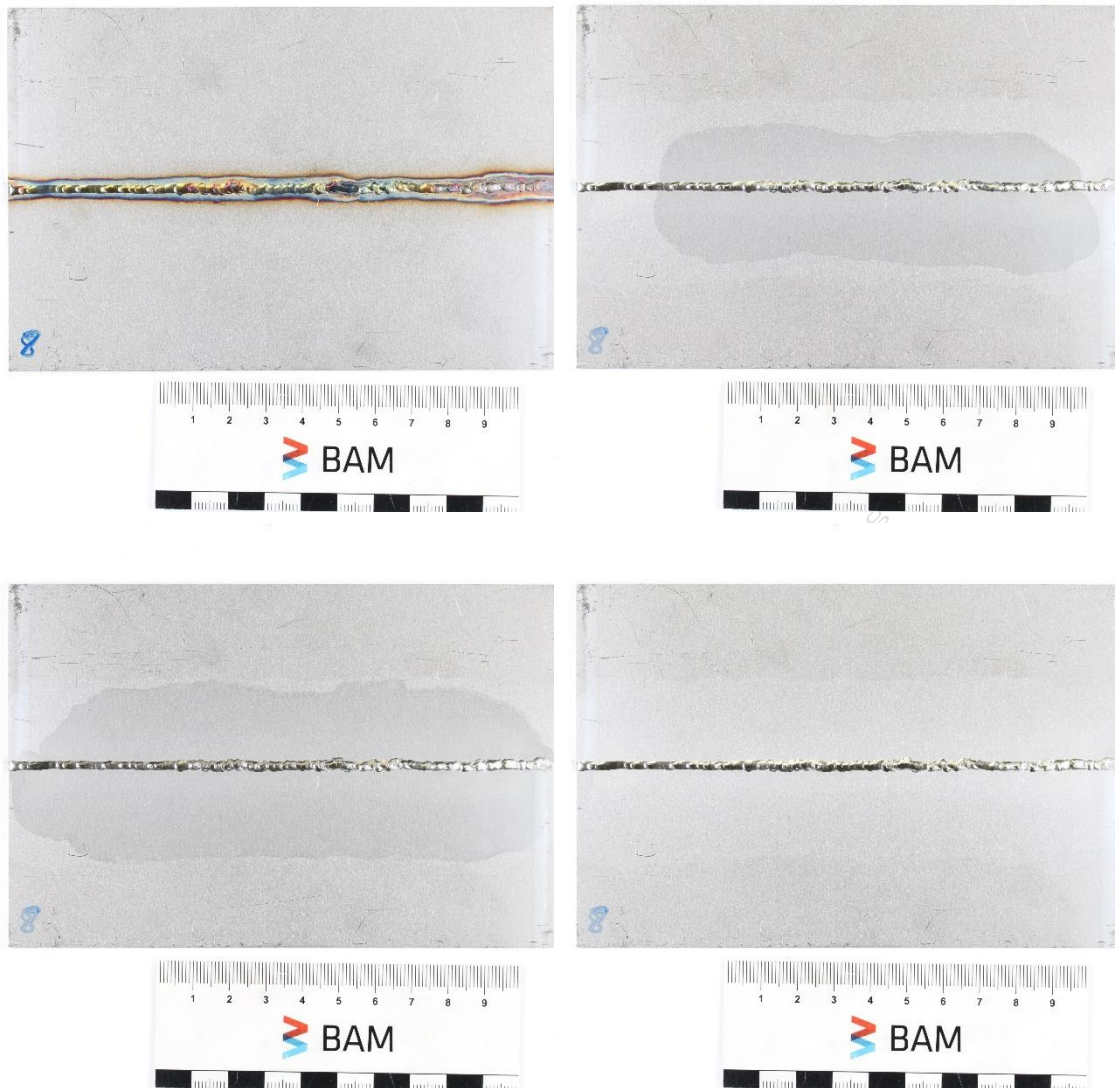
4.3 Blehcoupon 8 - 1.4404

Abb. 6: ASTM A967 Practice D, Blehcoupon 8, 1.4404, Ausgangszustand (o.l.), Prüflösung nach Schweißnahtnachbehandlung appliziert (o.r.), Prüfergebnis nach 6 Minuten (u.l.) nach Abspülen mit dest. Wasser (u.r.); **keine Anzeigen**

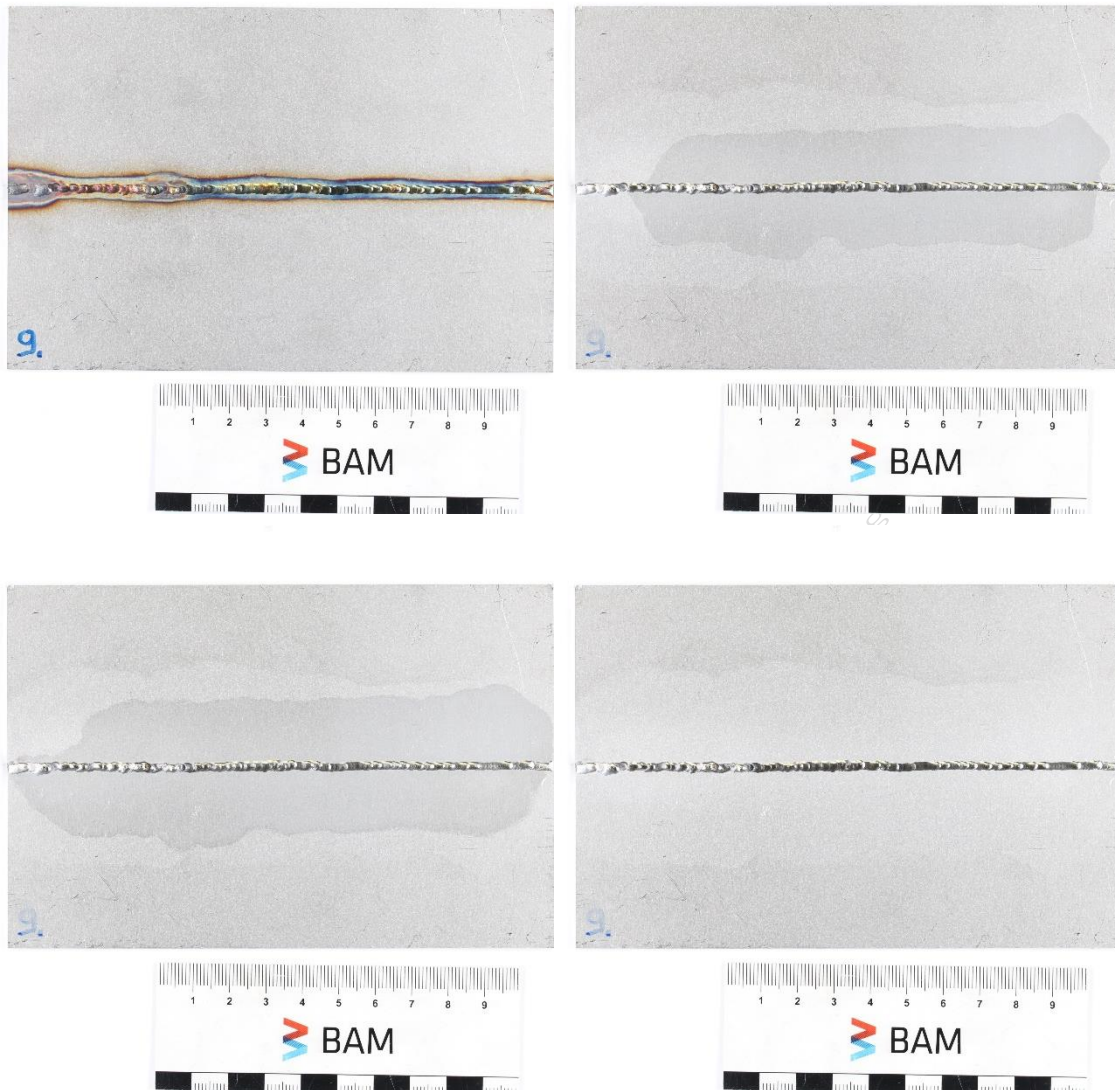
4.4 Blehcoupon 9 - 1.4404

Abb. 7: ASTM A967 Practice D, Blehcoupon 9, 1.4404, Ausgangszustand (o.l.), Prüflösung nach Schweißnahtnachbehandlung appliziert (o.r.), Prüfergebnis nach 6 Minuten (u.l.) nach Abspülen mit dest. Wasser (u.r.); **keine Anzeigen**

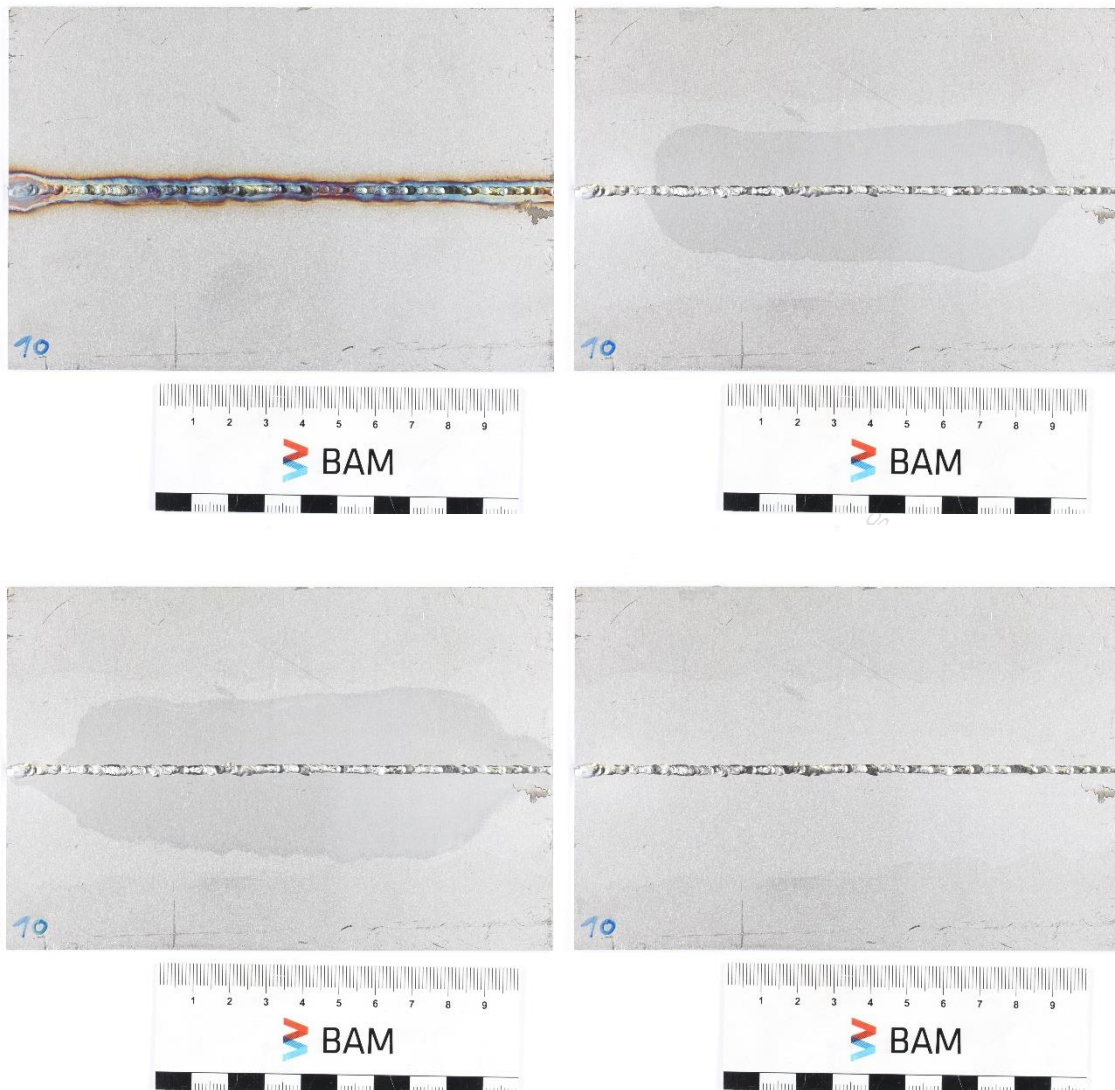
4.5 Blehcoupon 10 - 1.4404

Abb. 8: ASTM A967 Practice D, Blehcoupon 10, 1.4404, Ausgangszustand (o.l.), Prüflösung nach Schweißnahtnachbehandlung appliziert (o.r.), Prüfergebnis nach 6 Minuten (u.l.) nach Abspülen mit dest. Wasser (u.r.); **keine Anzeigen**

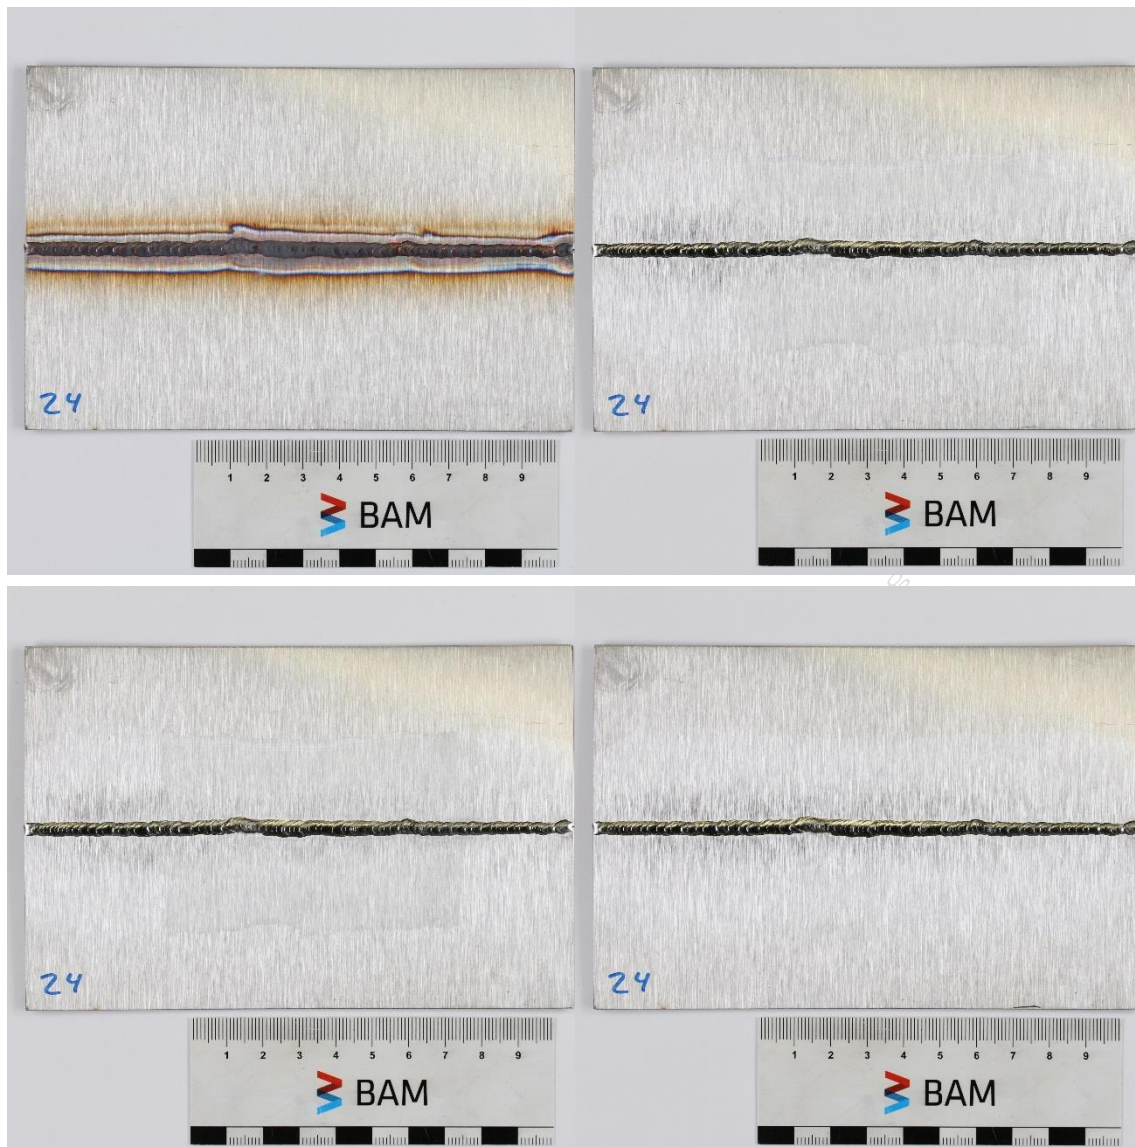
4.6 Blehcoupon 24 - 1.4301

Abb. 9: ASTM A967-Practice D, Blehcoupon 24, 1.4301, Ausgangszustand (o.l.), Prüflösung nach Schweißnahtnachbehandlung appliziert (o.r.), Prüfergebnis nach 6 Minuten (u.l.) nach Abspülen mit dest. Wasser (u.r.); **keine Anzeigen**

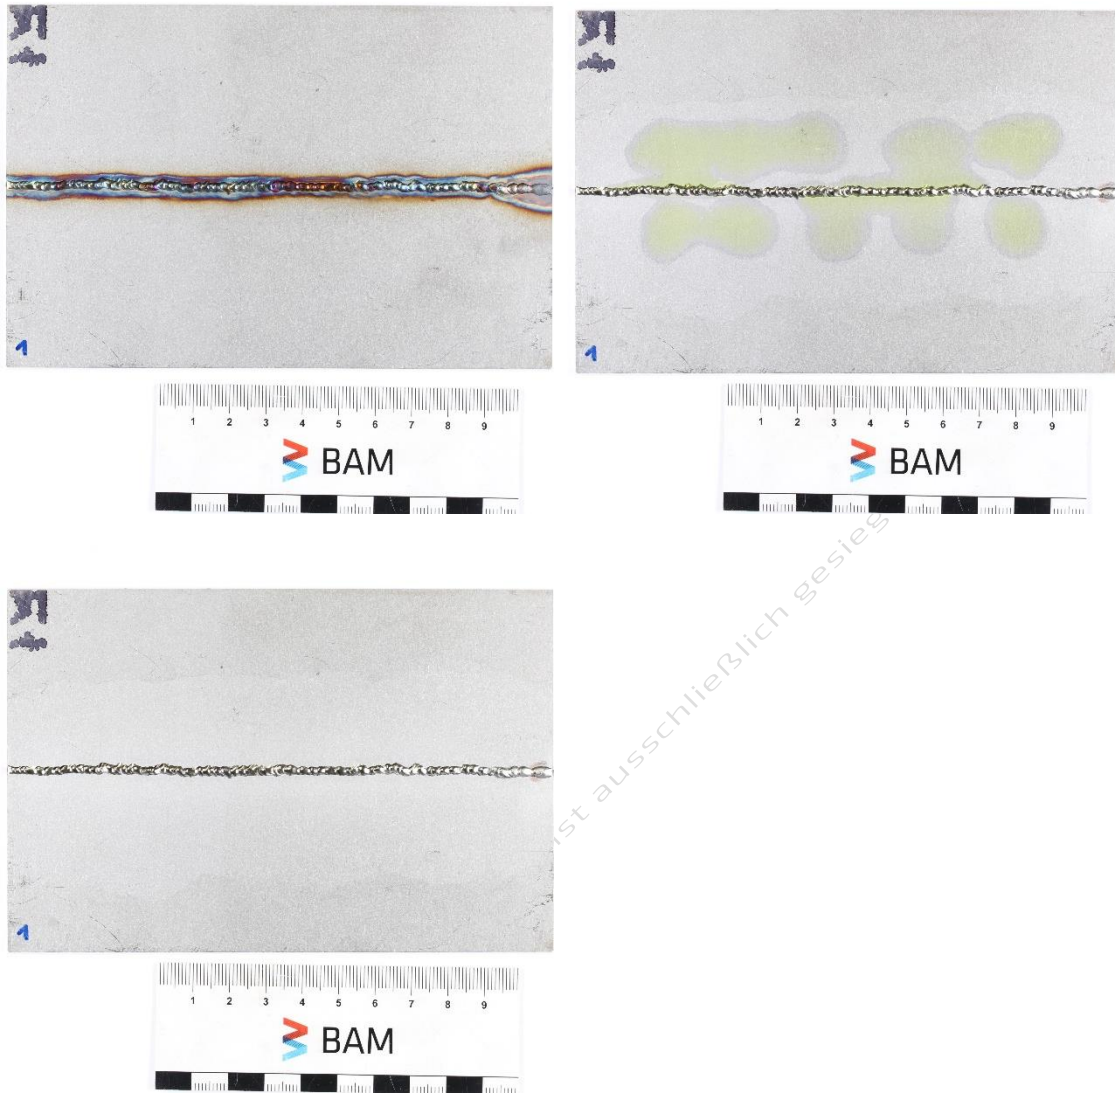
5.1 Blehcoupon 1 - 1.4404

Ergebnis: keine der Proben wies eine Blaufärbung auf, es konnte kein freies Eisen detektiert werden. Die Prüfung wurde bestanden!

Abb. 10: ASTM A967 Practice E, Blehcoupon 1, 1.4404, Ausgangszustand (o.l.), Prüflösung nach Schweißnahtnachbehandlung appliziert, Prüfergebnis nach 30 Sekunden (o.r.) nach Abspülen mit dest. Wasser (u.l.); **keine Anzeigen**

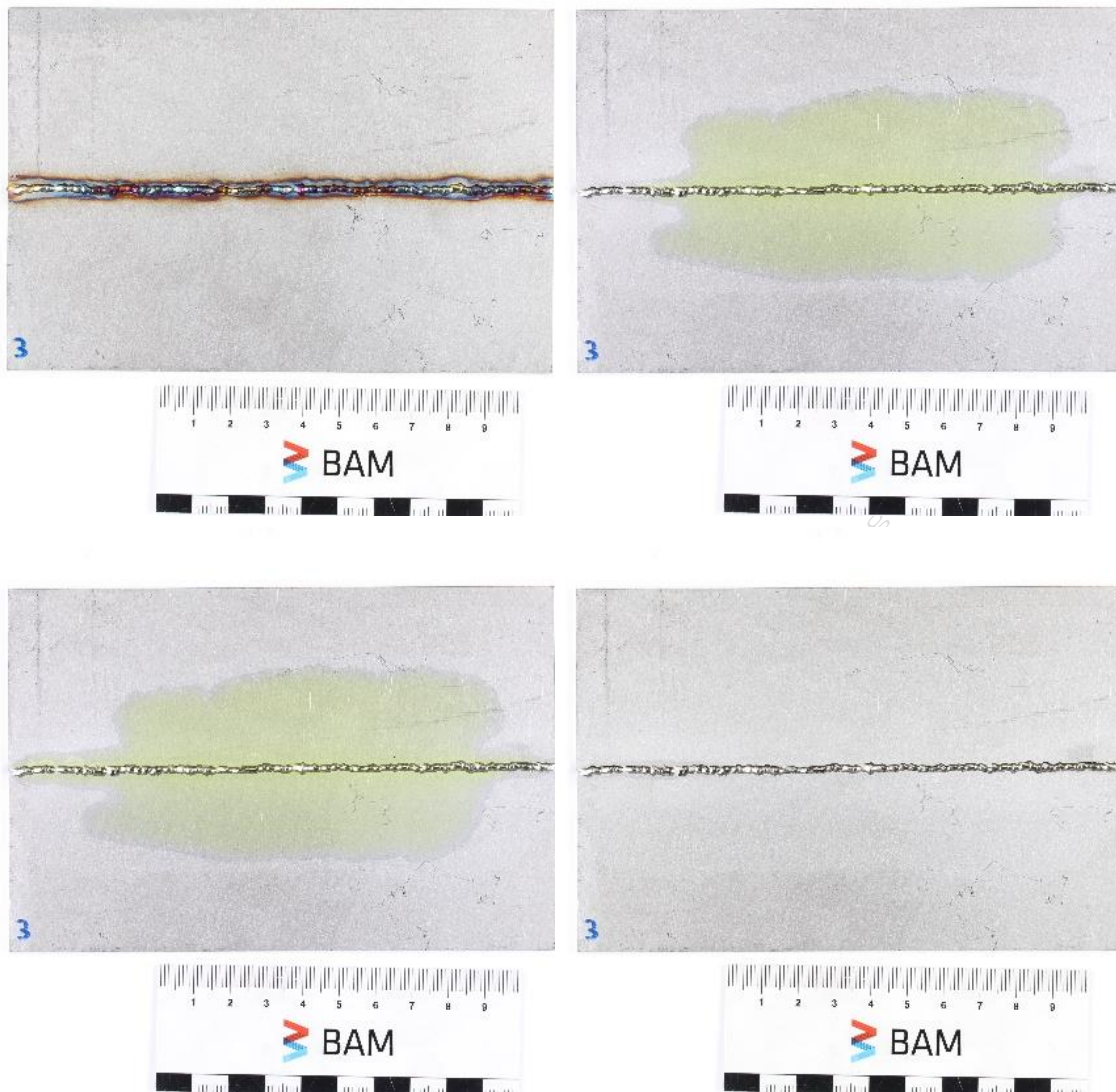
5.2 Blehcoupon 3 - 1.4404

Abb. 11: ASTM A967 Practice E, Blehcoupon 3, 1.4404, Ausgangszustand (o.l.), Prüflösung nach Schweißnahtnachbehandlung appliziert (o.r.), Prüfergebnis nach 30 Sekunden (u.l.) nach Abspülen mit dest. Wasser (u.r.); **keine Anzeigen**

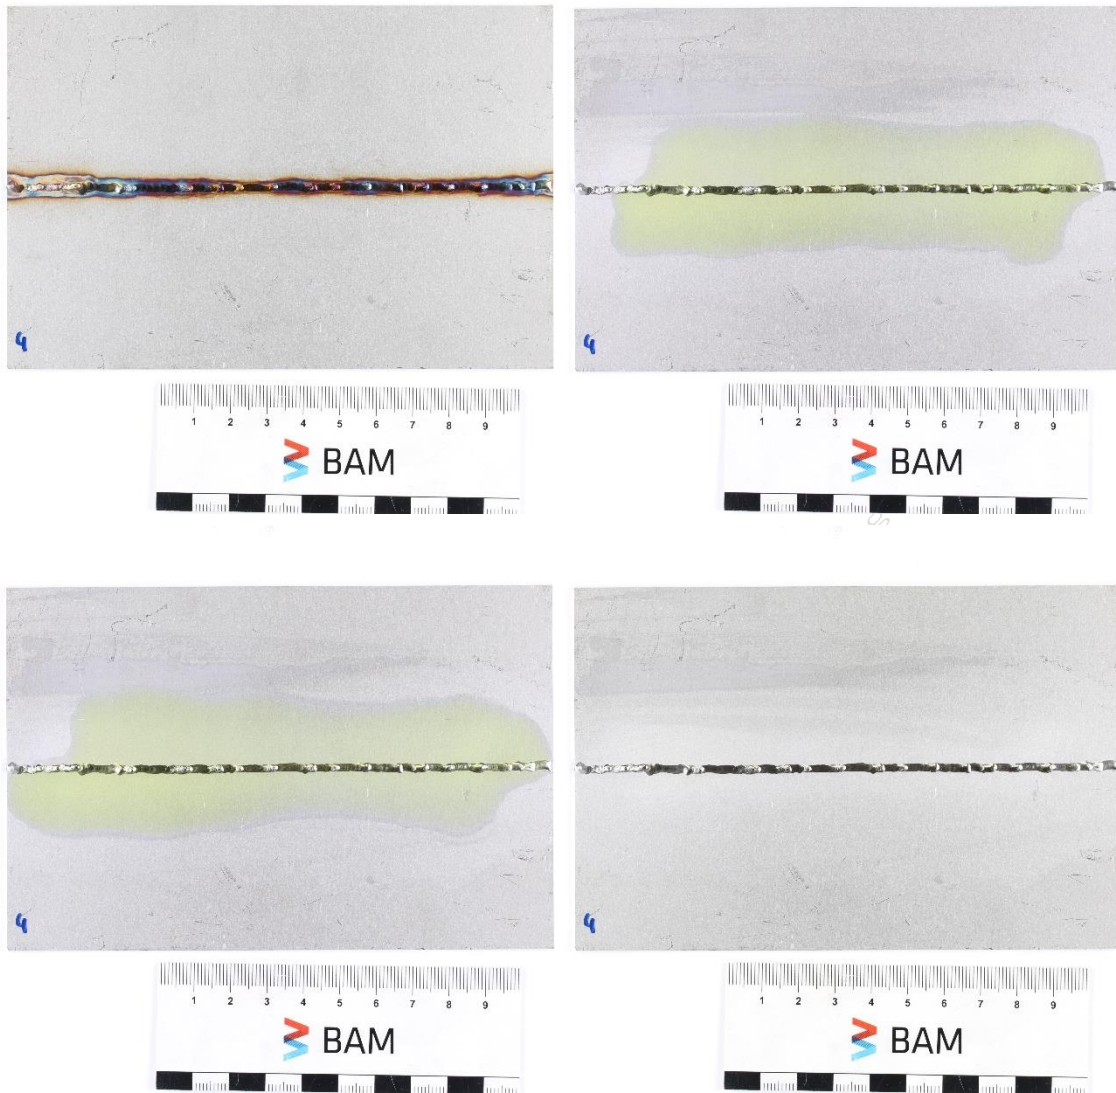
5.3 Blehcoupon 4 - 1.4404

Abb. 12: ASTM A967 Practice E, Blehcoupon 4, 1.4404, Ausgangszustand (o.l.), Prüflösung nach Schweißnahtnachbehandlung appliziert (o.r.), Prüfergebnis nach 30 Sekunden (u.l.) nach Abspülen mit dest. Wasser (u.r.); **keine Anzeigen**

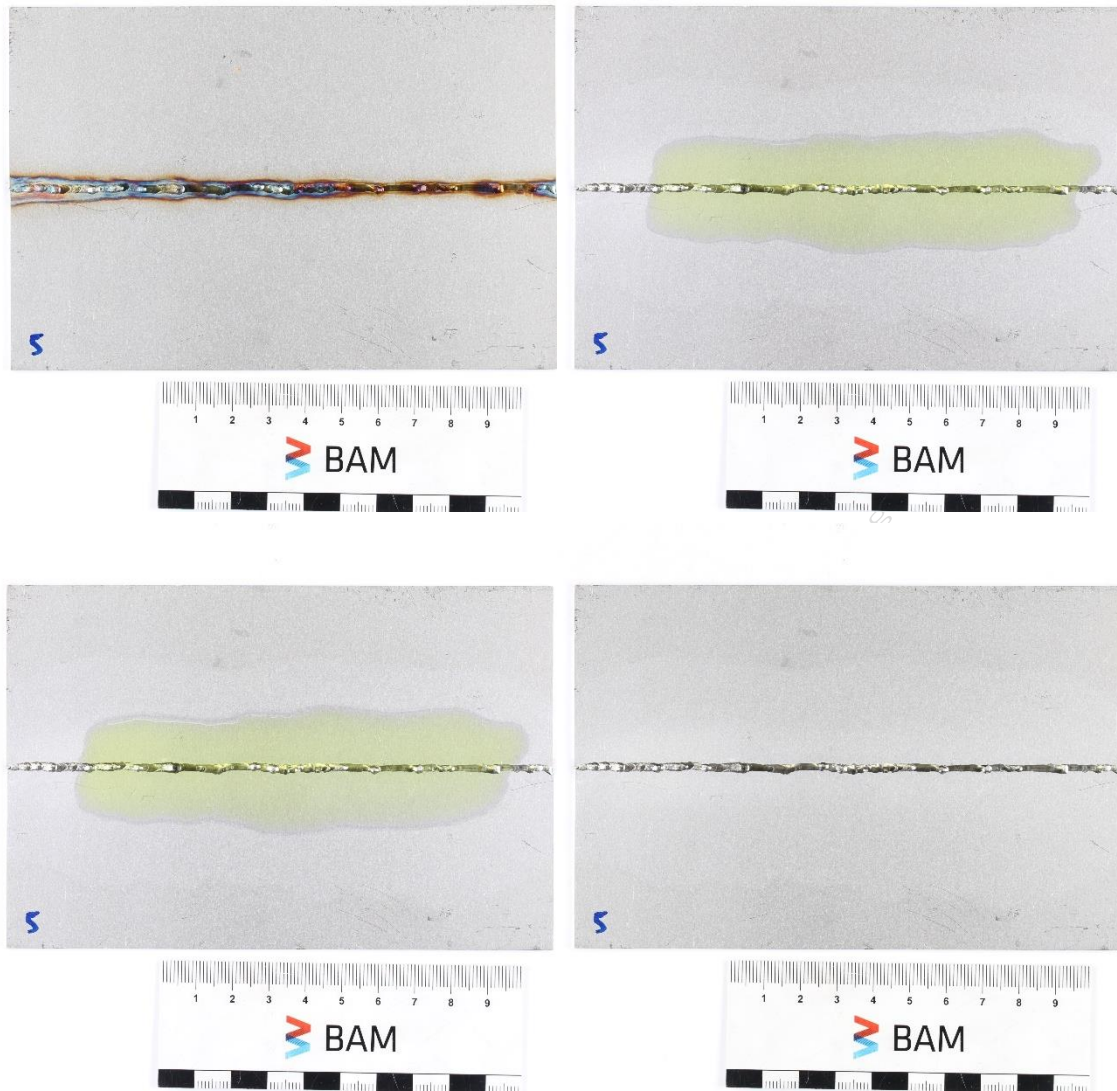
5.4 Blehcoupon 5 - 1.4404

Abb. 13: ASTM A967 Practice E, Blehcoupon 5, 1.4404, Ausgangszustand (o.l.), Prüflösung nach Schweißnahtnachbehandlung appliziert (o.r.), Prüfergebnis nach 30 Sekunden (u.l.) nach Abspülen mit dest. Wasser (u.r.); **keine Anzeigen**

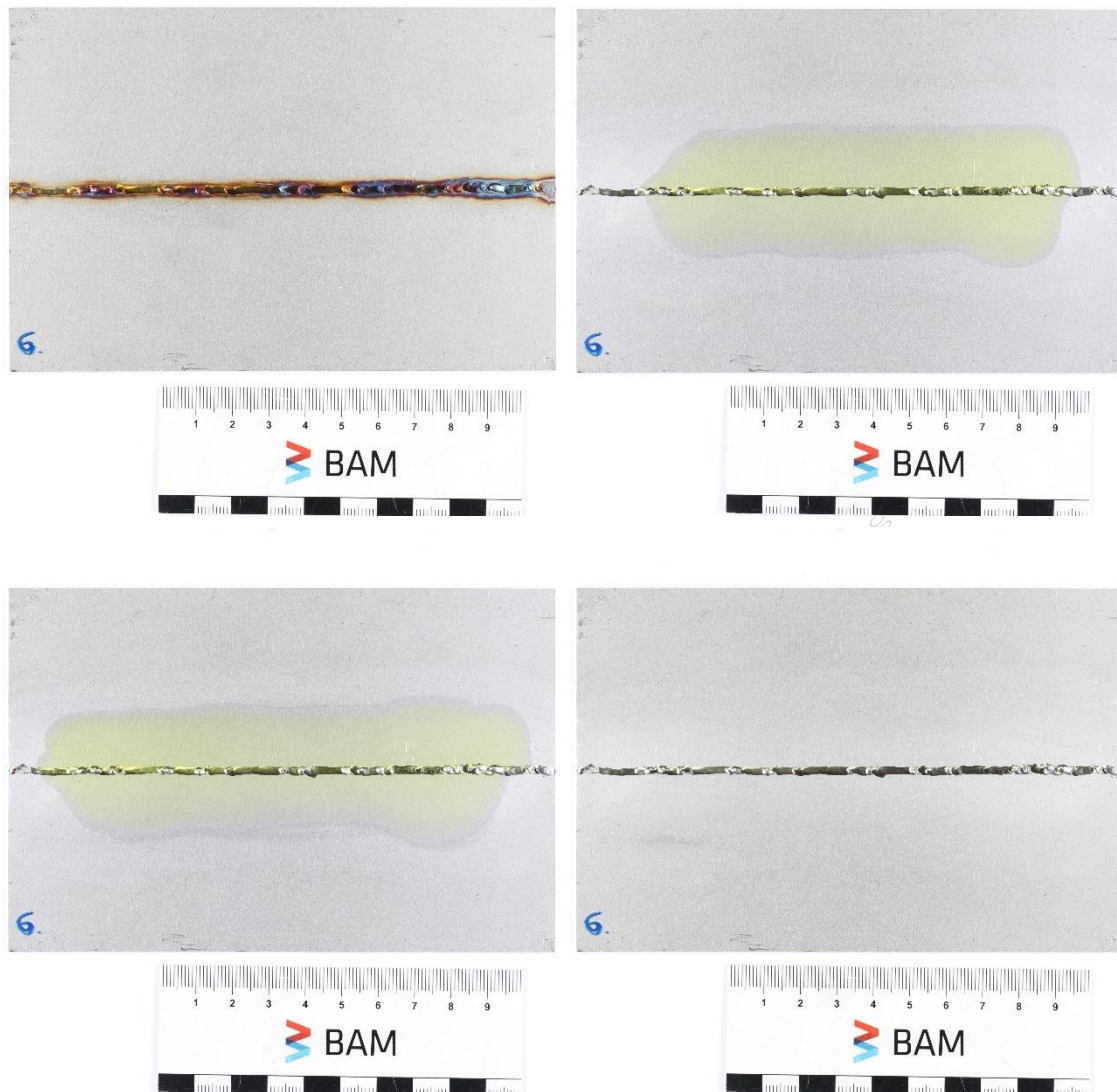
5.5 Blehcoupon 6 - 1.4404

Abb. 14: ASTM A967 Practice E, Blehcoupon 6, 1.4404, Ausgangszustand (o.l.), Prüflösung nach Schweißnahtnachbehandlung appliziert (o.r.), Prüfergebnis nach 30 Sekunden (u.l.) nach Abspülen mit dest. Wasser (u.r.); **keine Anzeigen**

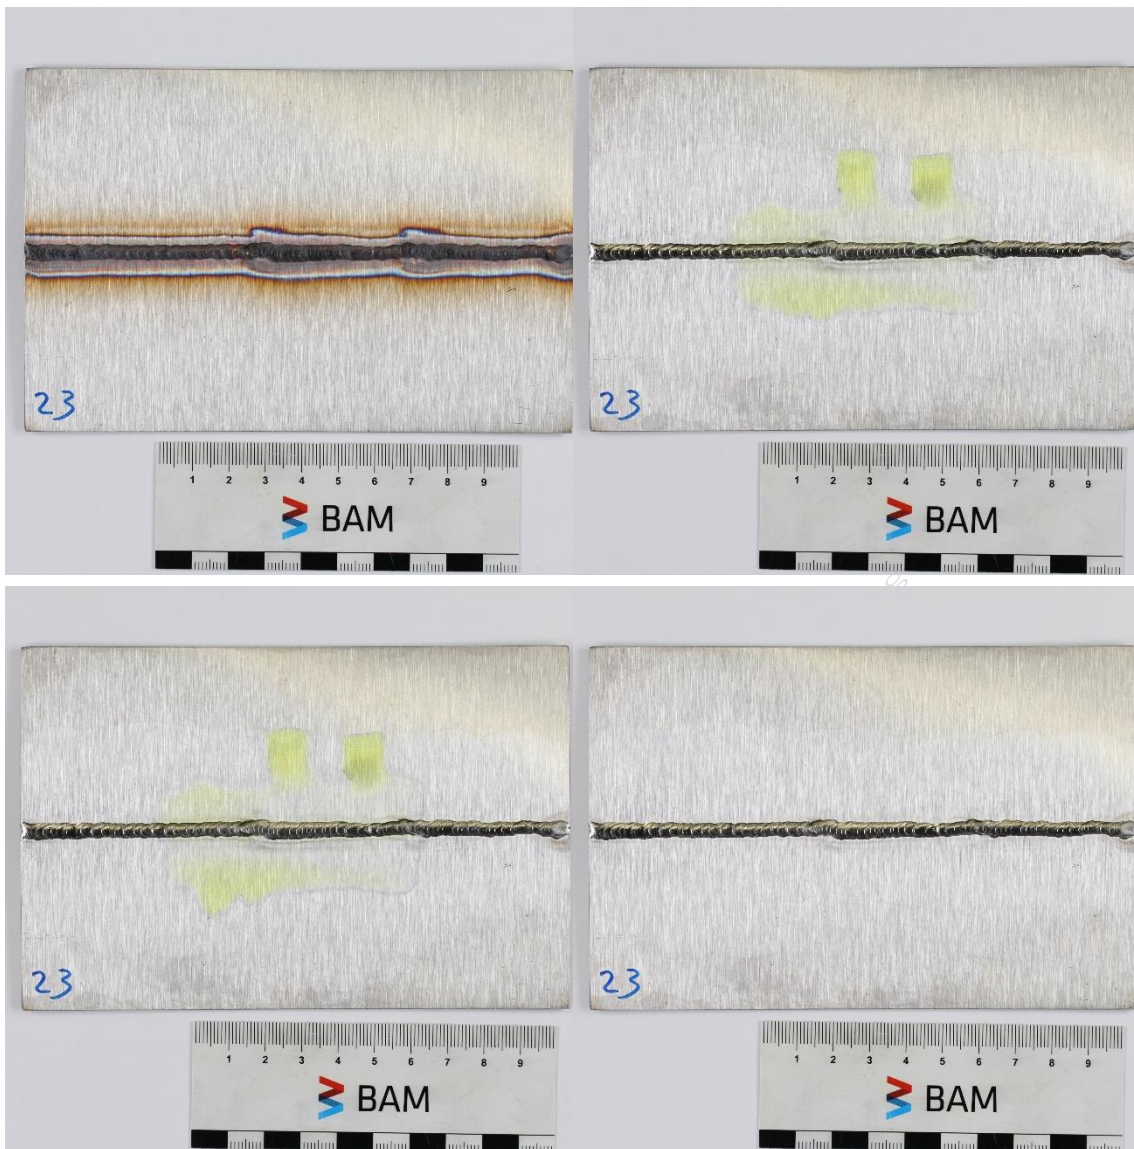
5.6 Blehcoupon 23 - 1.4301

Abb. 15: ASTM A967-Practice E, Blehcoupon 23, 1.4301, Ausgangszustand (o.l.), Prüflösung nach Schweißnahtnachbehandlung appliziert (o.r.), Prüfergebnis nach 30 Sekunden (u.l.) nach Abspülen mit dest. Wasser (u.r.); **keine Anzeigen**

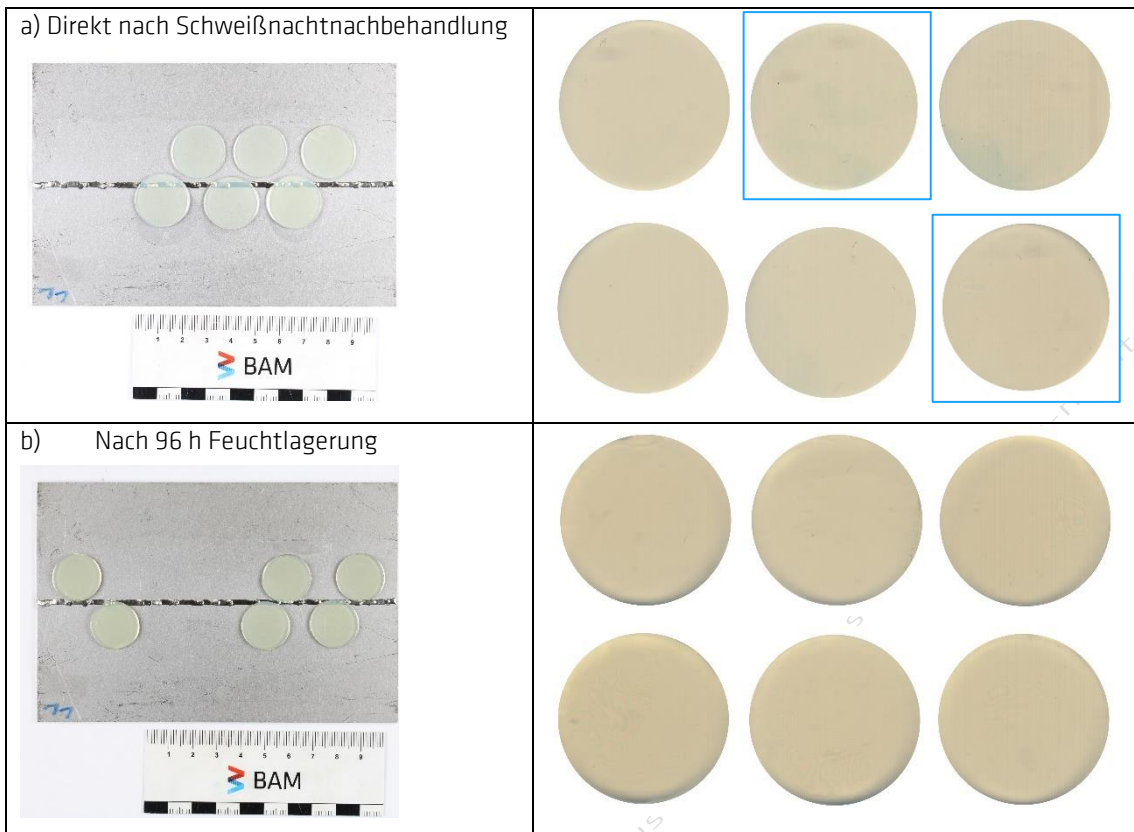
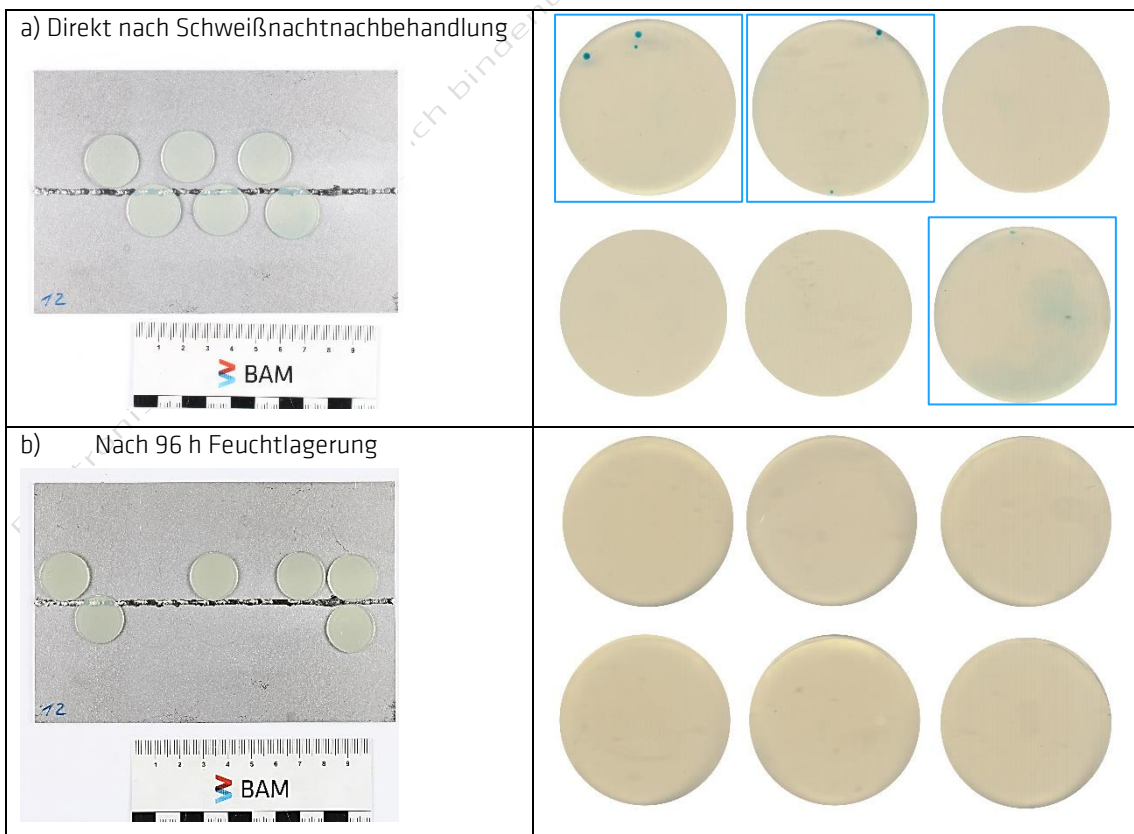
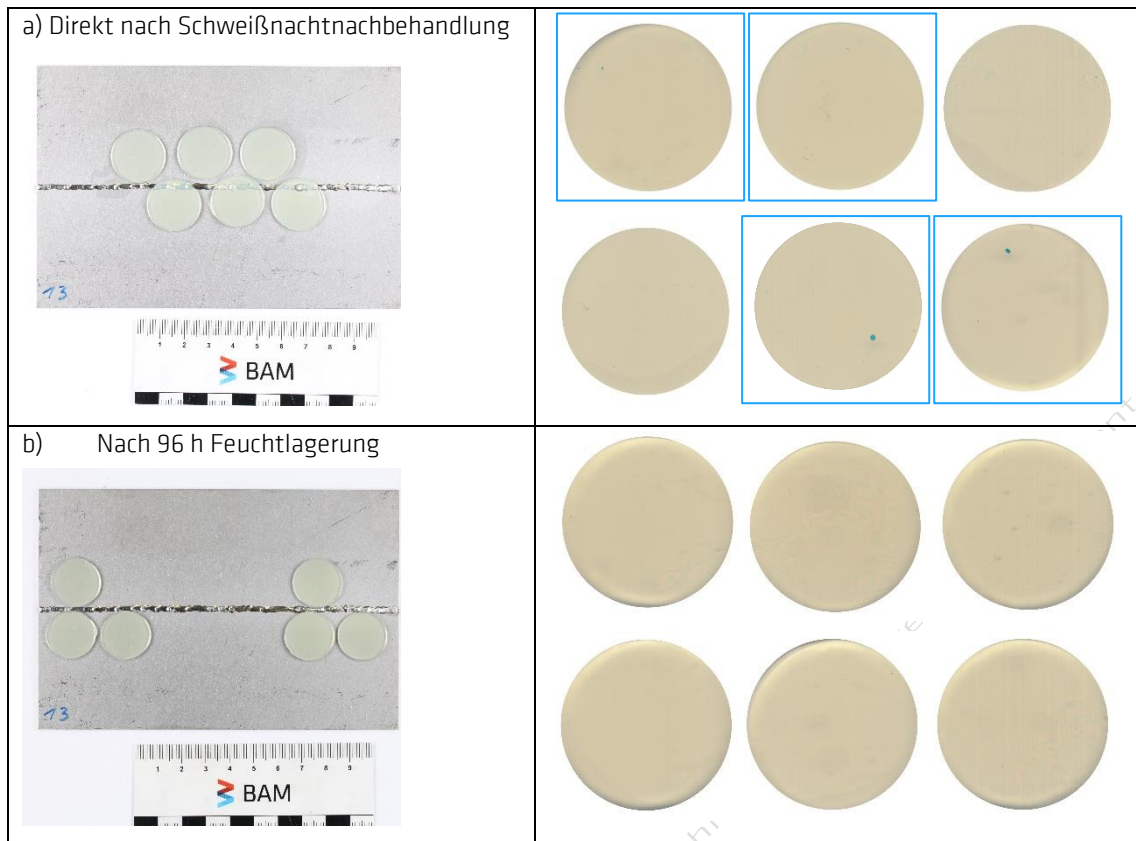
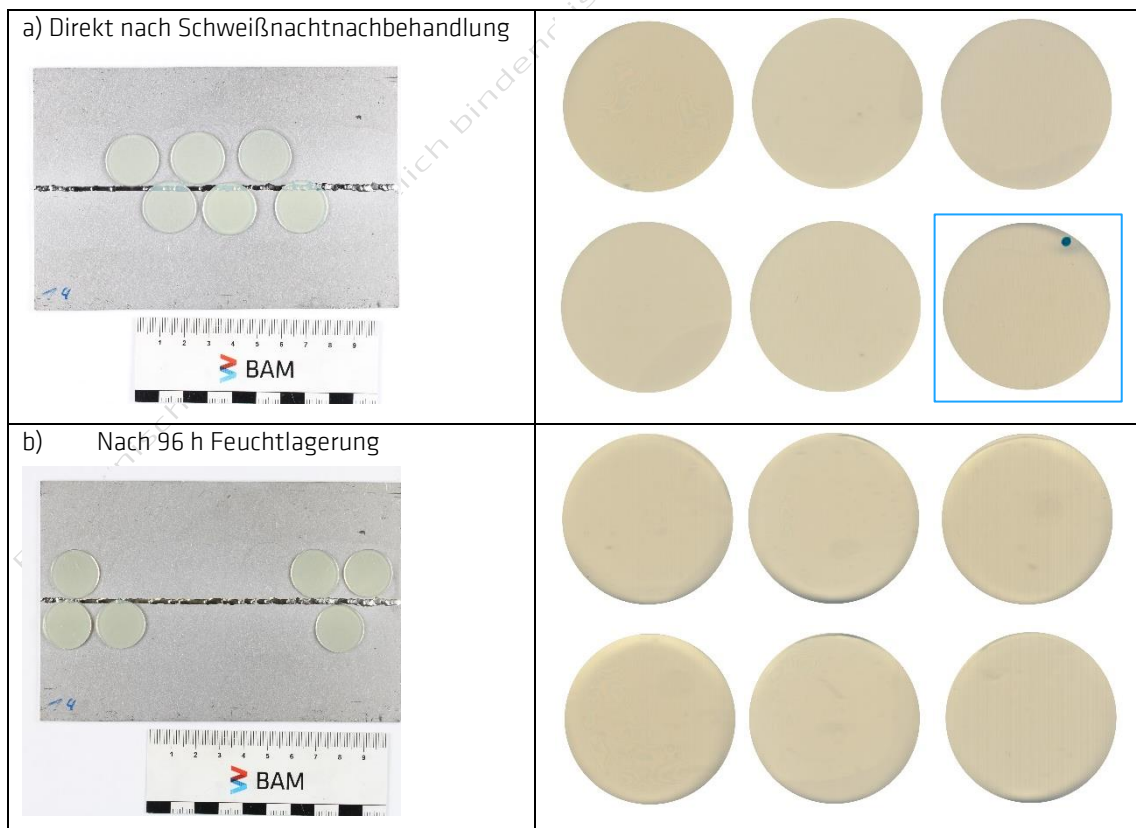
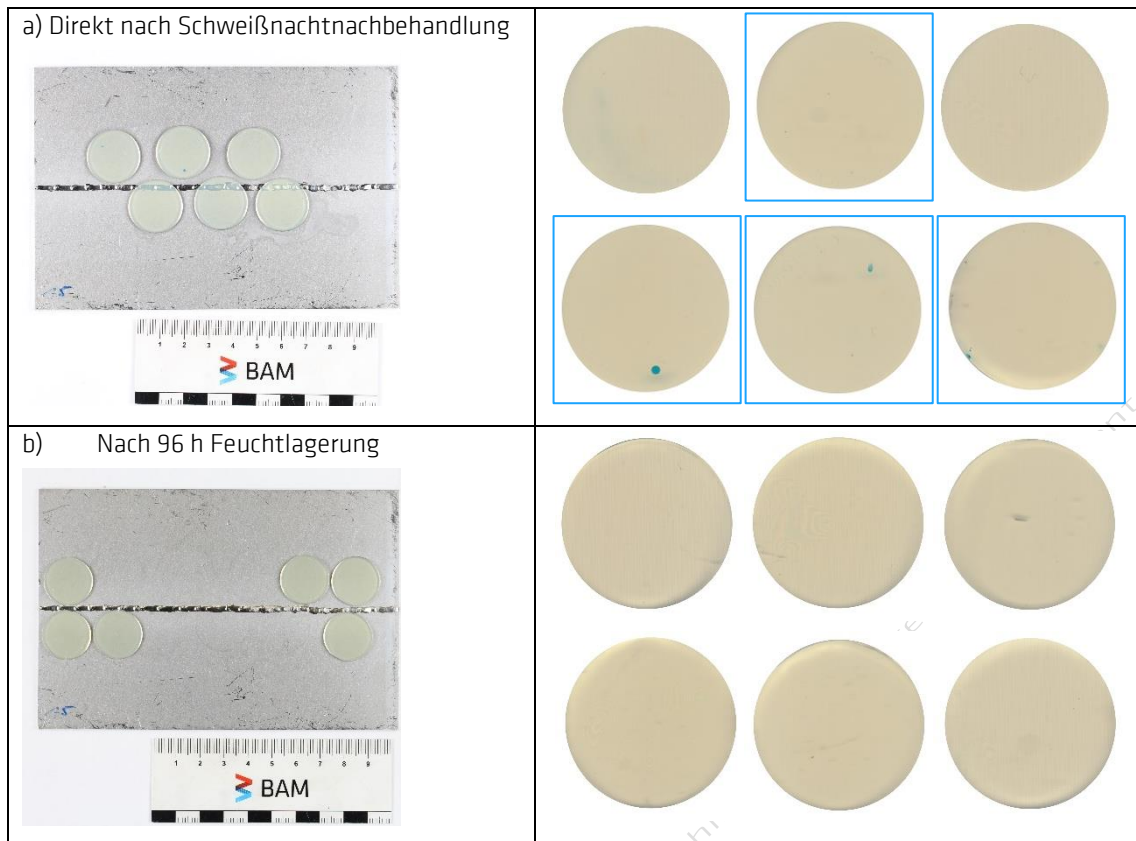
In den Abb. 17 bis Abb. 21 sind die Blechcoupons aus Werkstoff 1.4404 nach 10 Sekunden Schweißnahtnachbehandlungsdauer mit den applizierten KorroPads sowie die KorroPad Prüfergebnisse nach 15 Minuten Prüfdauer dargestellt. Es ist erkennbar, dass bei allen 5 Vergleichsblechen direkt nach der Schweißnahtnachbehandlung Anzeigen in den KorroPads auftraten. Diese waren überwiegend klein, was auf metastabile Korrosionsprozesse hinweist, die im Zuge der Prüfung repassivieren konnten und auf eine noch nicht abgeschlossene Passivschichtbildung hindeuten. Durch eine Feuchtlagerung (30 °C/100 %rF) derselben Blechcoupons in einer Klimakammer waren alle Oberflächen in den KorroPad Prüfungen anzeigefrei, was auf eine Verbesserung der Passivschichtstabilität hinweist.

Abb. 17: KorroPad® Prüfung auf Blehcoupon 11 (l.), **1.4404**, 10 s Schweißnahtnachbearbeitung; Prüfergebnis nach 15 min (r.); KorroPads mit Anzeige blau gerahmt

Abb. 18: KorroPad® Prüfung auf Blehcoupon 12 (l.), **1.4404**, 10 s Schweißnahtnachbearbeitung; Prüfergebnis nach 15 min (r.); KorroPads mit Anzeige blau gerahmt

Abb. 19: KorroPad® Prüfung auf Blechcoupon 13 (l.), **1.4404**, 10 s Schweißnahtnachbearbeitung; Prüfergebnis nach 15 min (r.); KorroPads mit Anzeige blau gerahmt

Abb. 20: KorroPad® Prüfung auf Blechcoupon 14 (l.), **1.4404**, 10 s Schweißnahtnachbearbeitung; Prüfergebnis nach 15 min (r.); KorroPads mit Anzeige blau gerahmt

Abb. 21: KorroPad® Prüfung auf Blechcoupon 15 (l.), **1.4404**, 10 s Schweißnahtnachbearbeitung; Prüfergebnis nach 15 min (r.); KorroPads mit Anzeige blau gerahmt
