PRÜFBERICHT

REUTER CLEANOX 5.0 - PASSIVSCHICHTZUSTAND NACH SCHWEIßNAHTNACHBEHANDLUNG

Aktenzeichen	22029018
Ausfertigung	Elektronische Version, rechtlich bindend ist ausschließlich gesiegeltes Dokument
Auftraggeber	Reuter GmbH & Co. KG Schimmelbuschstraße 9e 40699 Erkrath
Auftrag vom	23.08.2022
Zeichen	-
Eingegangen am	03.01.2023
Prüfgegenstand/ Untersuchungsmaterial	Nichtrostender Stahl 1.4301 und 1.4404 Reuter Cleanox 5.0 Polisher Elektrolyt
Eingegangen am	09.02.2023
Prüfzeitraum	April/Mai 2023
Prüfort	Bundesanstalt für Materialforschung (BAM) Unter den Eichen 87, 12005 Berlin
Prüfung gemäß	BAM STAA-76-08-FES ASTM A 967 KorroPad Prüfanleitung

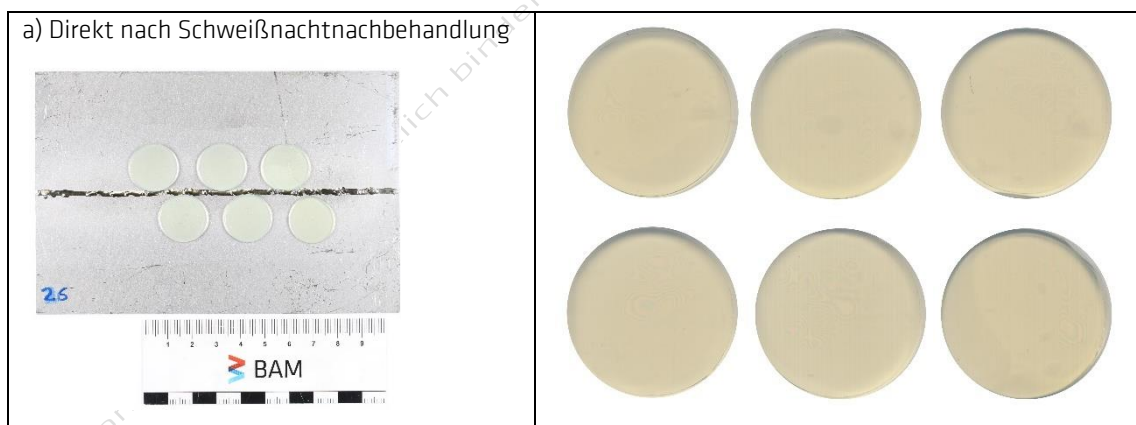
Bei einer in einem Tastversuch durchgeführten Verlängerung der Schweißnahtnachbehandlungszeit auf 20 Sekunden waren hingegen schon direkt nach dem Prozess keine Anzeigen in den KorroPads erkennbar (Abb. 22), was auf eine stabilere Passivschicht hinweist. Auf eine Feuchtlagerung wurde bei diesem Prüfcoupon daher verzichtet.

Abb. 22: KorroPad® Prüfung auf Blechcoupon 26 (l.), **1.4404**, 20 s Schweißnahtnachbearbeitung; Prüfergebnis nach 15 min (r.); KorroPads mit Anzeige blau gerahmt

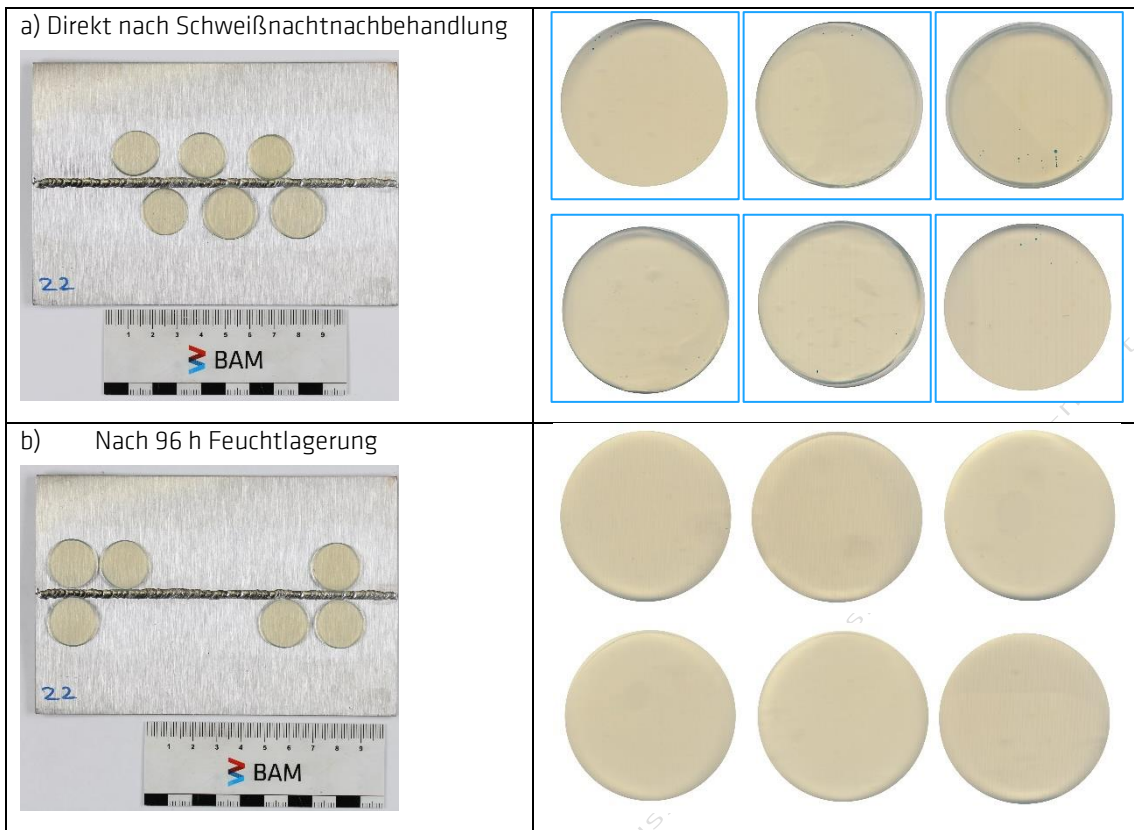
Für den Werkstoff 1.4301 wurden ebenfalls in Tastversuchen KorroPad Prüfungen analog zu denen am Werkstoff 1.4404 durchgeführt. In Abb. 23 ist die Prüfung an einem Blechcoupon nach 10 Sekunden Schweißnahtnachbehandlungszeit dargestellt, sowie die KorroPad Prüfergebnisse nach jeweils 15 Minuten Prüfdauer. In den KorroPads können viele kleine Anzeigen erkannt werden, die auf metastabile Korrosionsprozesse hindeuten. Die metastabile Lochkorrosion definiert sich durch eine Repassivierung im Zuge der Prüfung. Die Passivschichtausbildung war hier noch nicht abgeschlossen. Die Feuchtlagerung desselben Blechcoupons in einer Klimakammer brachte eine deutliche Verbesserung des Passivschichtzustandes und die KorroPads blieben anzeigefrei. Die Verlängerung der Schweißnahtnachbehandlungszeit auf 20 Sekunden wirkte sich für den Blechcoupon aus 1.4301 eher nachteilig auf die Passivschichtbildung aus (Abb. 24) und brachte viele und teils auch größere Anzeigen in den KorroPads hervor. Hier ist die Passivschicht nicht intakt und erst eine Feuchtlagerung kann diese Ungenzen egalisieren.

Abb. 23: KorroPad® Prüfung auf Blehcoupon 11 (I.), **1.4301**, 10 s Schweißnahtnachbearbeitung; Prüfergebnis nach 15 min (r.); KorroPads mit Anzeige blau gerahmt

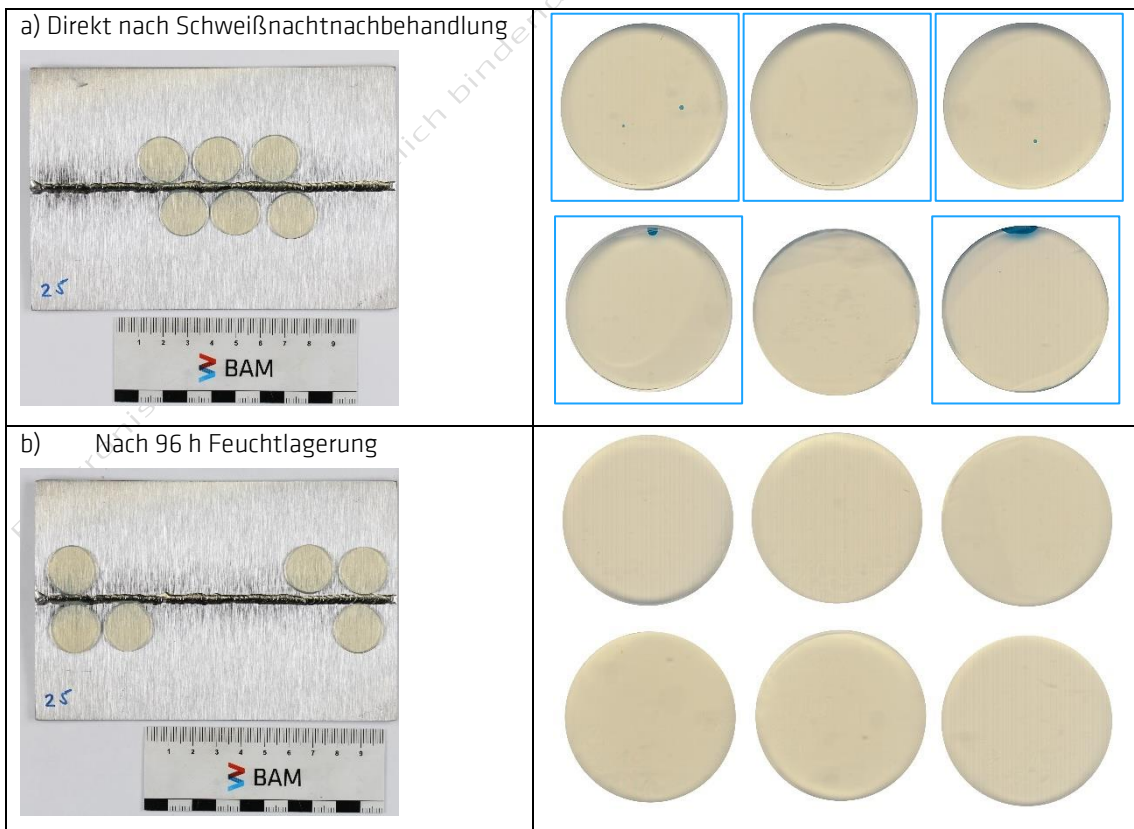
Abb. 24: KorroPad® Prüfung auf Blehcoupon 11 (I.), **1.4301**, 20 s Schweißnahtnachbearbeitung; Prüfergebnis nach 15 min (r.); KorroPads mit Anzeige blau gerahmt
